FALLAS EN CIMIENTOS Y MUROS DE CONTENCIÓN DE DERRAMES DE TANQUES DE ALMACENAMIENTO DE ACIDO SULFÚRICO. PROPUESTA DE INTERVENCION

FOUNDATIONS AND CONTAINMENT WALLS FAILURES IN STORAGE TANKS OF SULPHURIC ACID SPILLAGES. INTERVENTION OFFER

Artículo de Investigación

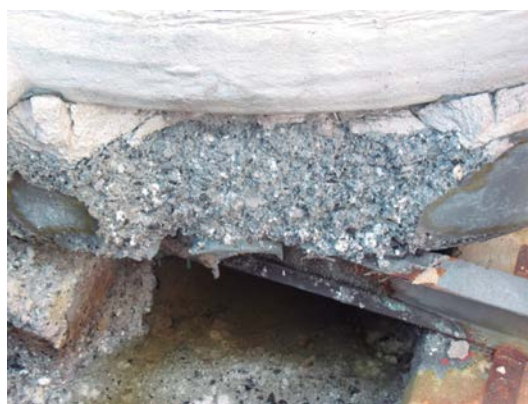
En la inspección visual se observó desagregación y pérdida de material cementante en el concreto base de los dos tanques de ácido sulfúrico, y en la losa de piso de la piscina contenedora de derrames, esta condición imposibilitó la extracción de núcleos en la base de los tanques y losa, y hace suponer la penetración del ácido sulfúrico actuando como ácido y en forma de sulfatos. Figura 1.

Figura 1 Concreto base de los tanques

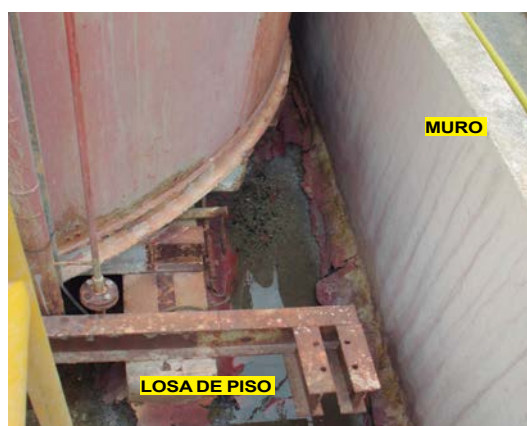
En los muros laterales, Figura 2, se observó el con-

creto sin desagregación y compacto en la parte superior, sin embargo en la parte inferior manifiestan pérdida de conexión con la losa de piso. El aspecto compacto del concreto en los muros que conforman la piscina contenedora de derrames permitió que se extrajeran tres núcleos, en el muro. Tanto del concreto desagregado de la losa de piso de los tanques como de los tres núcleos extraídos en el muro, se tomaron muestras para determinar el contenido de sulfatos, los resultados se sintetizan en la Tabla 1

Figura 2 Muros y losa de piso de piscina contenedora

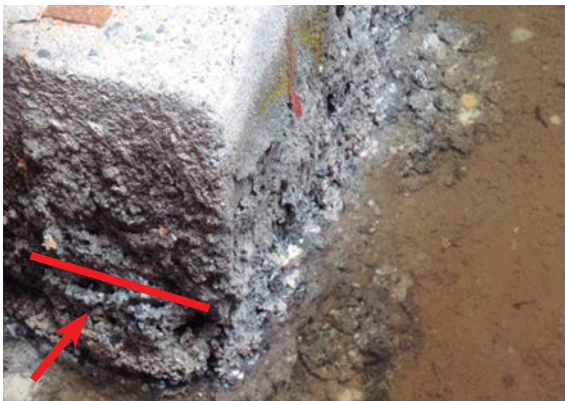
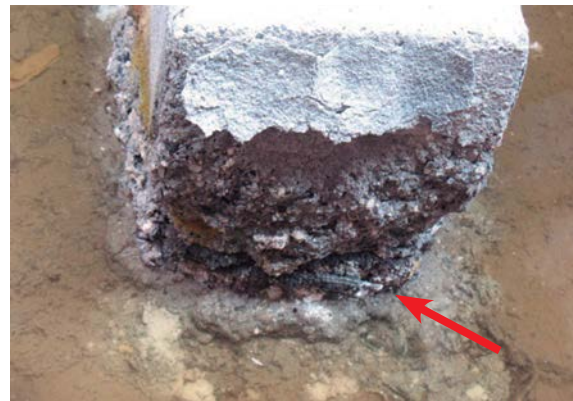
Se pudo determinar que el diámetro del acero de refuerzo de la parte superior del muro es de $\varnothing 5/8''$ y el espesor de recubrimiento del acero es de 2.5 cm. La condición del acero de refuerzo de la losa de piso, base de los tanques y el ubicado en la parte inferior de los muro, evidencia corrosión y rotura al perder la sección por efecto del ácido al que ha estado expuesto durante meses, Figura 4 y Figura 5. La condición del acero de refuerzo en la parte superior del muro esta conservado.

Figura 4 (a) y (b): Acero de refuerzo expuesto en bases de tanques de Ácido Sulfúrico

Esta consiste en la construcción a la brevedad posible de unos elementos de concreto armado colocados debajo de los tanques de ácido, conformando unos macro tacos de concreto que garanticen apoyo y estabilidad a los mismos. Esta solución implica la eliminación del concreto desagregado y suelto de la losa de piso, bases de los tanques y muro de la piscina contenedora de derrames. Los macro tacos de concreto deben vaciarse hasta la misma altura de las bases existentes de los tanques utilizando un concreto autonivelante con $R_{cc28} = 400 \text{ kg/cm}^2$ garantizando espesor de recubrimiento del acero de refuerzo por todas sus caras de 7 cm. Adicionar al concreto un sistema de cristalización o impregnación que hace al concreto menos permeable debido a reacciones mediante las cuales ocurre la formación de cristales en los poros y capilares del concreto. (Existen productos comerciales que responden a esas características). Paralelamente se debe incrementar la altura de las paredes de los Muros debido a la disminución del volumen útil por

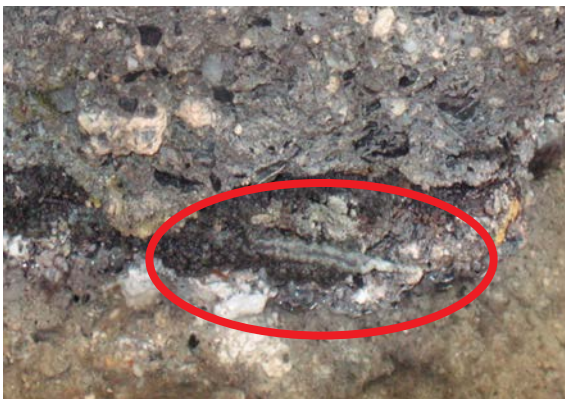
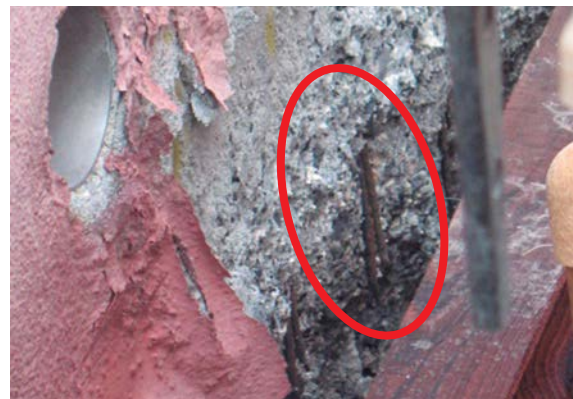
Figura 5 (a) y (b): Pérdida de sección y rotura del acero de refuerzo en base de los muros de contención
